Musée d'histoire militaire

Les Hollo-Bolts de Lindapter ont été spécifiés pour sécuriser le bardage en acier perforé d'une grande façade.

Contexte du projet

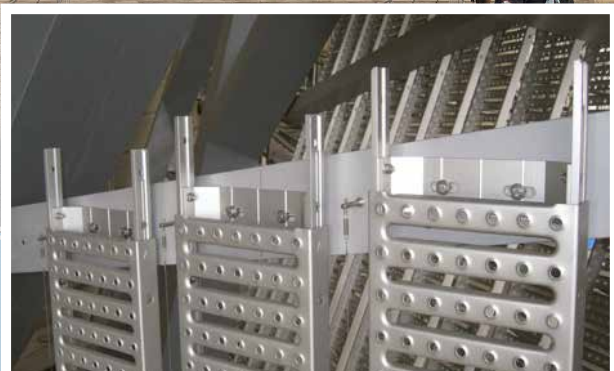
Installation rapide et pratique d'un seul côté

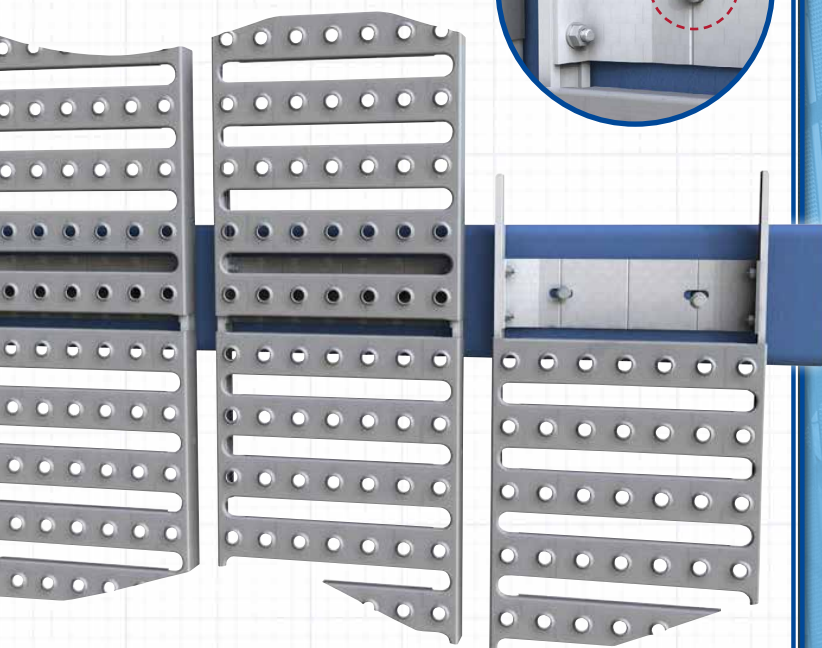
Le choix des ingénieurs s'est porté sur le Hollo-Bolt de Lindapter, un boulon à expansion qui permet l'installation d'un seul côté du profilé creux. Les avantages du Hollo-Bolt sont significatifs : rapidité d'installation, haute capacité de résistance et vaste gamme d'homologations indépendantes, notamment le marquage CE, l'homologation TÜV et l'accréditation sismique ICC-ES.

L'entreprise a utilisé plus de 2 000 Hollo-Bolts M8 en inox à tête hexagonale pour constituer le système d'assemblage entre les cadres supports des panneaux de bardage et les profilés creux de l'extension en forme de flèche. L'installation s'est faite rapidement et facilement puisque chaque boulon est simplement inséré dans le trou pré-percé, puis serré au couple recommandé au moyen d'une clé dynamométrique étalonnée afin d'obtenir la force de serrage nécessaire.
